# Bilanz der Wiederbesiedlung – Flächenzuwachs des Röhrichts

Reeds for LIFE – Lebendige Röhrichte

Röhrichtanpflanzungen  
Infoflyer

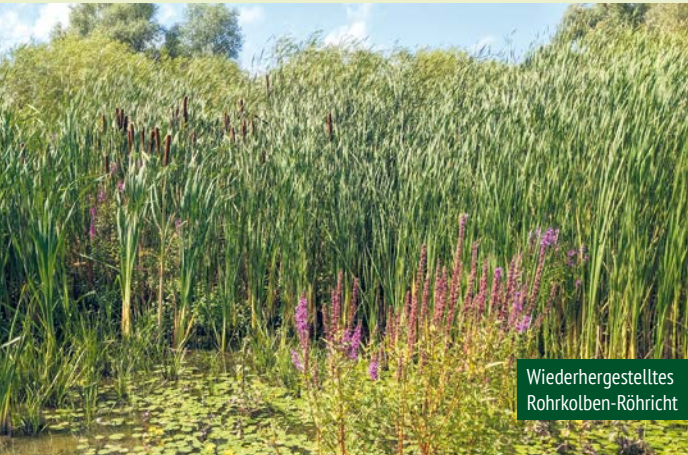
Wiederhergestelltes  
Rohrkolben-Röhricht

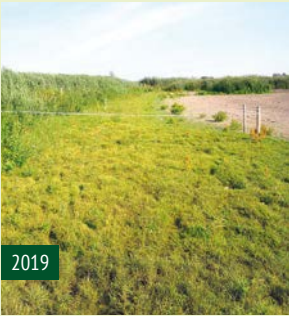
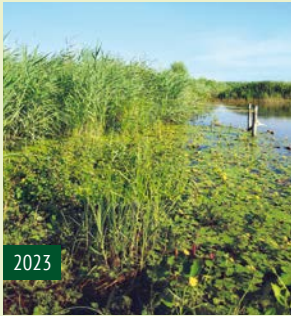
Insgesamt sind seit Projektbeginn rund 12 ha neues Röhricht entstanden. Das entspricht in etwa 17 Fußballfeldern und einen Zuwachs von 90 %. Viele typische Röhrichtpflanzen haben sich gut entwickelt und bilden wieder dichte Bestände.

2019

2023

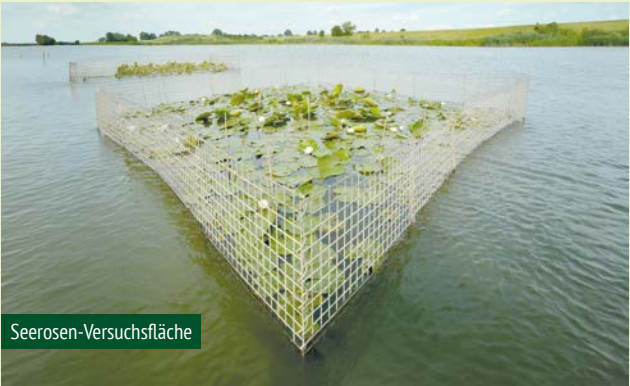
Seerosen-Versuchsfläche

Mehrfache, teils durch Zäune geschützte Pflanzversuche zur Förderung der Teich- und Seerosen hatten bisher noch nicht den gewünschten Erfolg. Die Ursachen hierfür sind vielfältig und noch Gegenstand weiterer Untersuchungen und Versuche. Zuletzt zeigten die Anpflanzungen von See- und Teichrosen in kleinen, geschützt liegenden Flächen erste positive Ergebnisse. Die seltene Seekanne gedeiht, insbesondere in trockenen Jahren, auch ohne weitere Hilfe sehr gut.

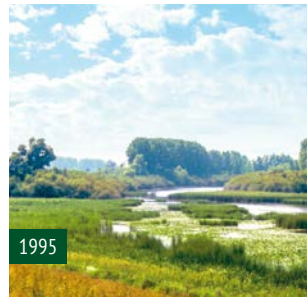
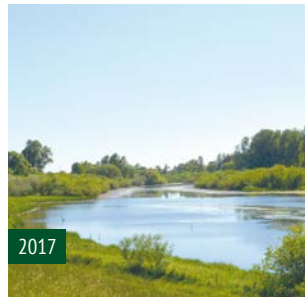
1995

2017

Im Rahmen mehrerer Kartierungen wurde für den Zeitraum von 1995 bis 2018 ein Rückgang der hochwüchsigen Röhrichte am Bienenener Altrhein von 65 % festgestellt. Bei den Beständen des Rohrkolben-Röhrichts lag der Verlust sogar bei etwa 96 %. Im Jahr 2015 wurde durch das Naturschutzzentrum nachgewiesen, dass der Fraß durch die Nutria beim Rückgang des Rohrkolben-Röhrichts einen entscheidenden Einfluss hat. Dies ist nachhaltig schädigend, weil Nutrias nicht nur die Blätter abfressen, sondern auch den nahrhaften Vegetationskegel, aus dem die Pflanze wieder austreiben könnte.

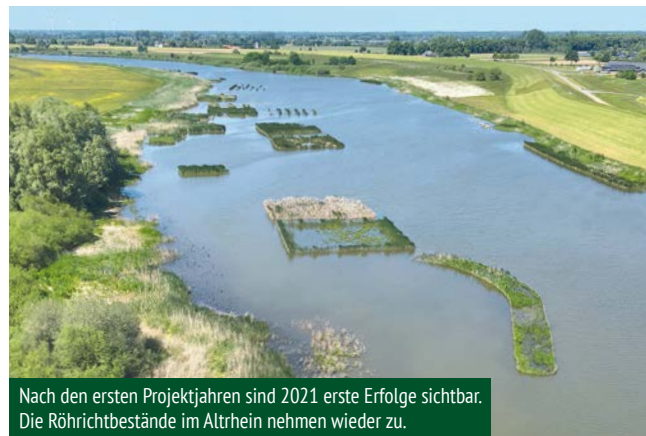
Nach den ersten Projektjahren sind 2021 erste Erfolge sichtbar. Die Röhrichtbestände im Altrhein nehmen wieder zu.

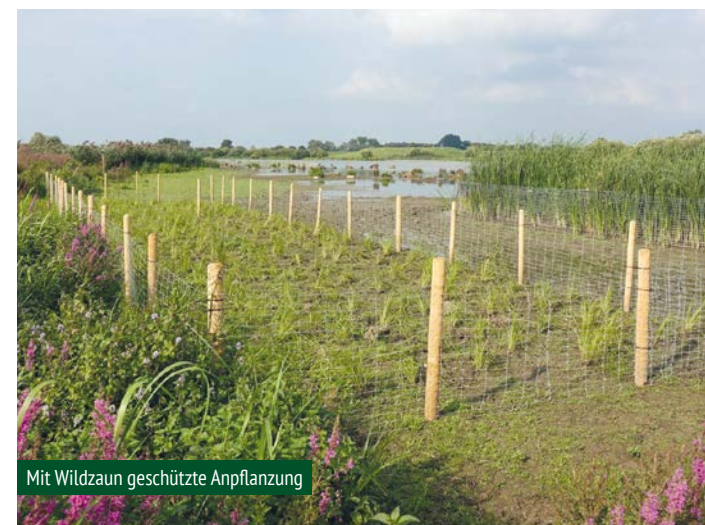
Mit Wildzaun geschützte Anpflanzung

Um die Anpflanzungen vor Nutriafrass zu schützen, wurden Gabionengitter und Wildzäune eingesetzt. Die 1 m x 1 m großen Gitter mit einer Maschenweite von 5 cm lassen sich gut im Wasser als Käfige zusammensetzen. Nach oben können sie geschlossen werden. So entstanden Einzelkäfige, die zusätzlich zaunartig verbunden wurden, um größere Bereiche für die Röhrichtentwicklung zu sichern. Ergänzend kamen kostengünstigere Wildzäune zum Einsatz. Sie sind jedoch weniger stabil und deutlich witterungsanfälliger. Die Kombination beider Methoden bot ein gutes Verhältnis von Kosten, Aufwand und Erfolg.

Es war geplant, die Zäune zum Projektende zu entfernen. Da sich zeigte, dass das Röhricht bei hohen Wasserständen stark durch Wasservögel, im Besonderen Gänse, verbissen wird, bleiben sie bestehen, bis die Pflanzenbestände stabil genug sind.
